Lecciones aprendidas de investigación de accidentes de trenes

Francisco González, III

Federal Railroad Administration (FRA)

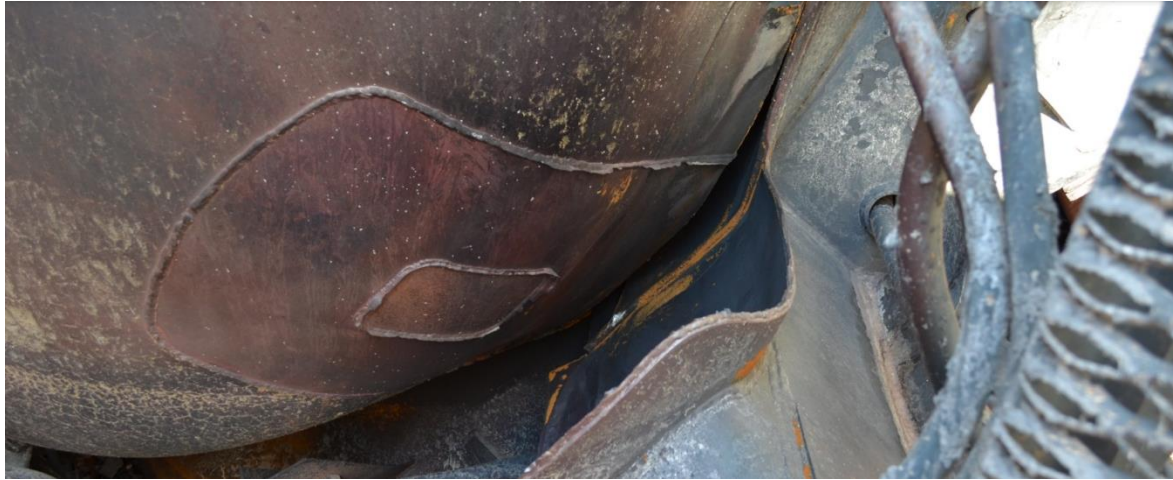
*Pad-to-tank Weld Separation, Car ADMX 31172, Tiskilwa, IL Derailment
([FRA Photo via NTSB Docket](#))*

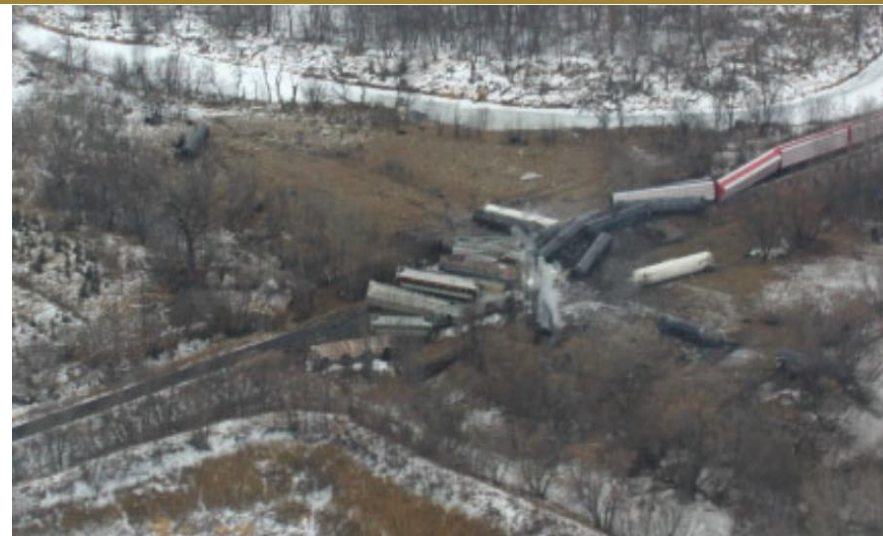
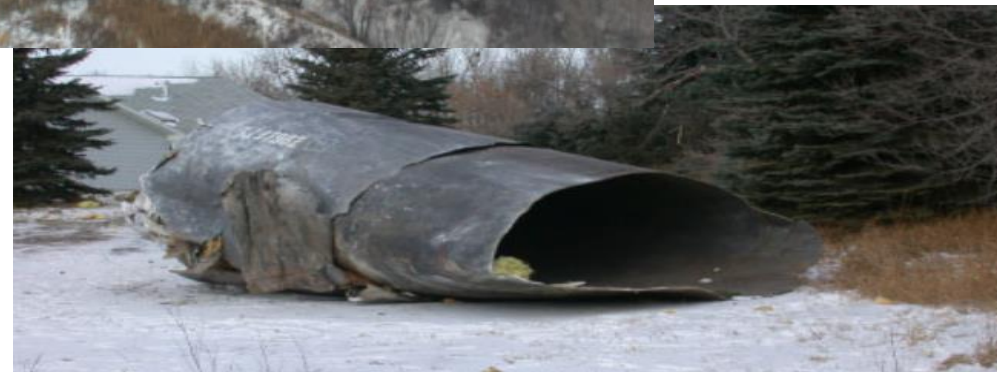
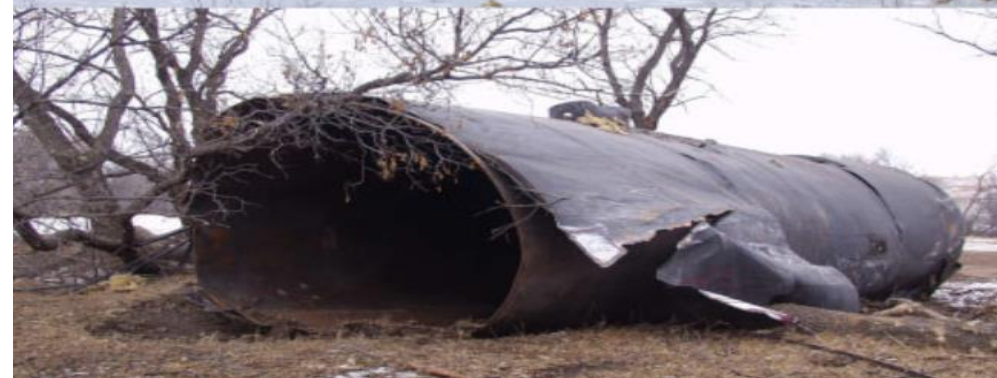
Minot, SD

- Canadian Pacific Railway (CP)
Descarrillo un tren y 5 carros tanques que cargaban Amoniaco se perforaron.
- Un residente falleció, 11 sufrieron lesionados serias y 322 incluyendo los 2 tripulantes tuvieron lesiones menores
- La causa del accidente fue fractura del riel
- También la investigación y análisis del material de construcción de los carros tanques demostró que los aceros no normalizados son mas suseptivos a fracturas.

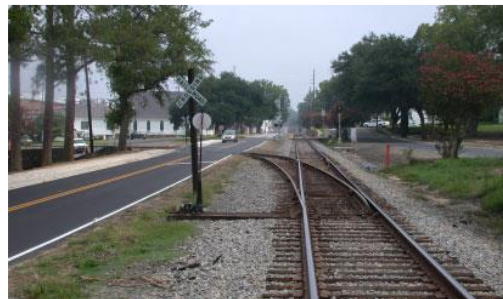
Graniteville, South Carolina

La causa del accidente fue el fracaso de la tripulación del tren anterior de retornar el cambio de vía principal a la posición normal después de que la tripulación completó el trabajo en una vía de la industria.

Contribuyó la ausencia de cualquier característica o mecanismo (Iluminación o señal) que hubiera advertido a los miembros de la tripulación la posición del interruptor

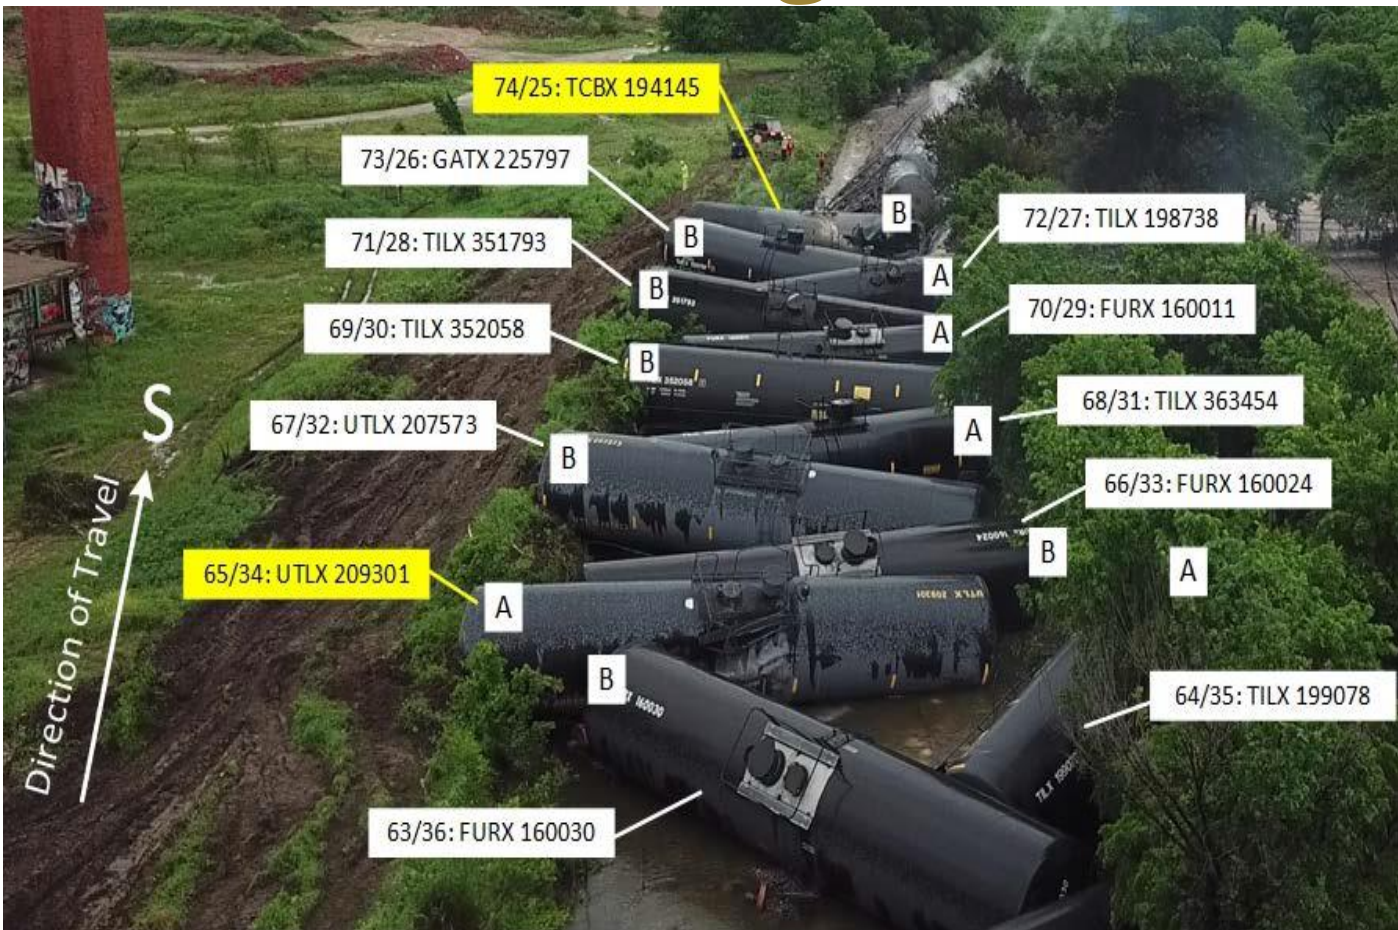
Oklaunion, TX, Enero 2022 Después de la regla del DOT 117

DOT 117 r and DOT 117J mejor desempeño.

Un DOT 111 se perforo

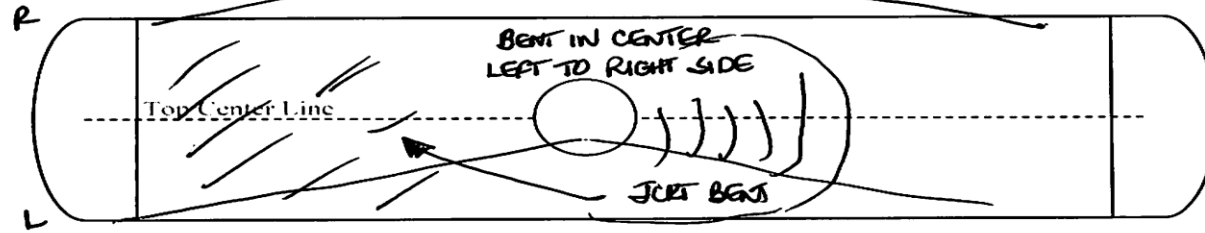
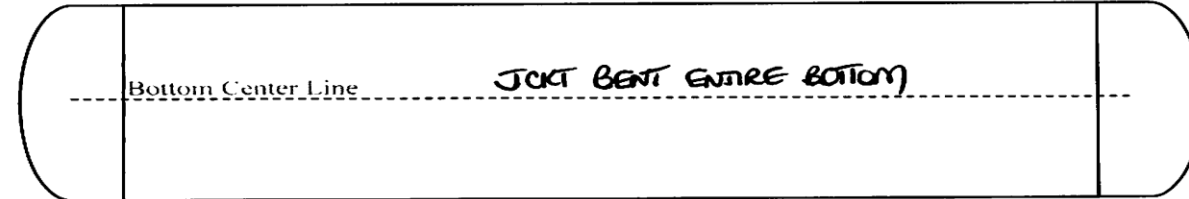
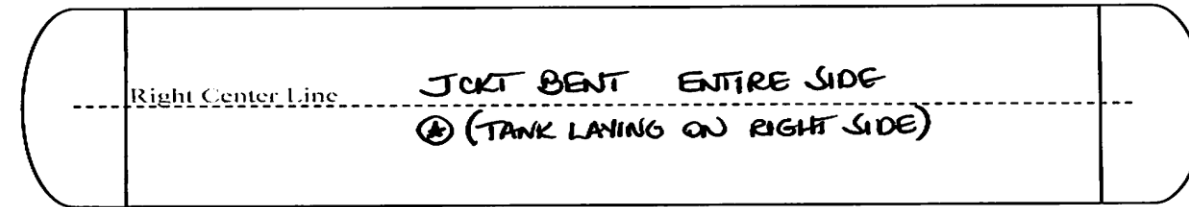
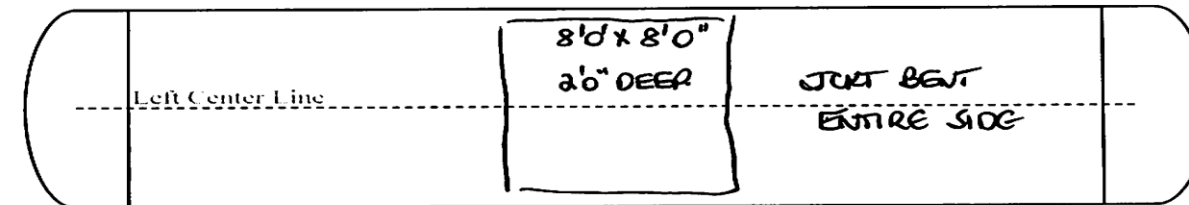
NOTE: BOL IN PLACE (OPEN & LEAKING) NOZZLE/CAP TORN OFF

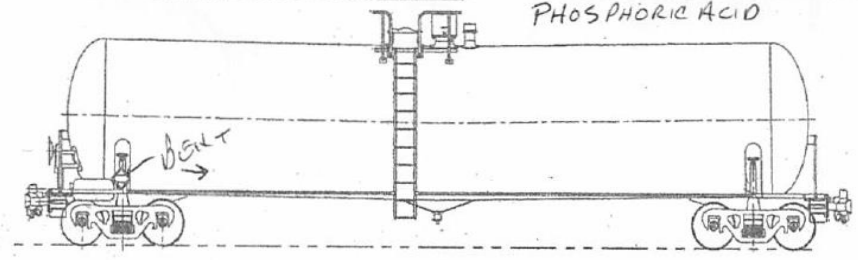
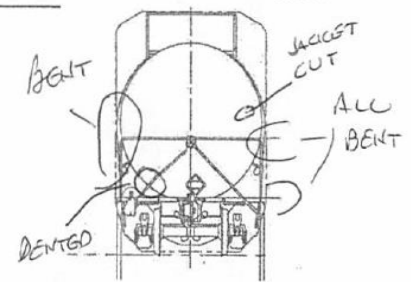
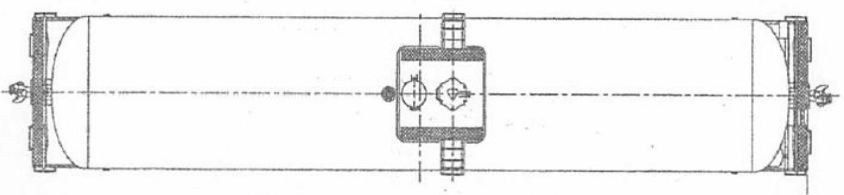
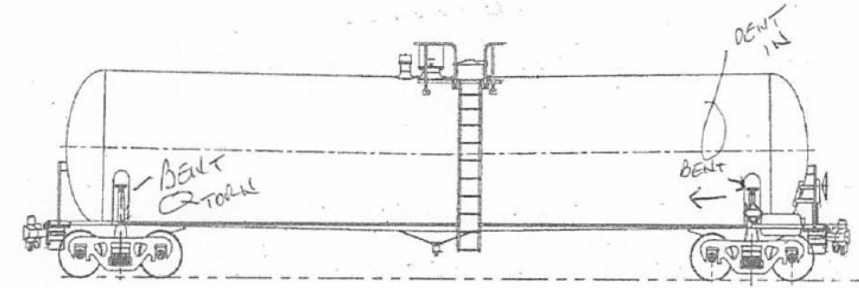
Car Number WACX 151157 Car number in derailment 50
 PHOSPHORIC ACID

Top fittings OK
 Bottom Outlet IN MUD?
 Punctures JACKET ONLY
 Draft sill SLIGHT BENDING.

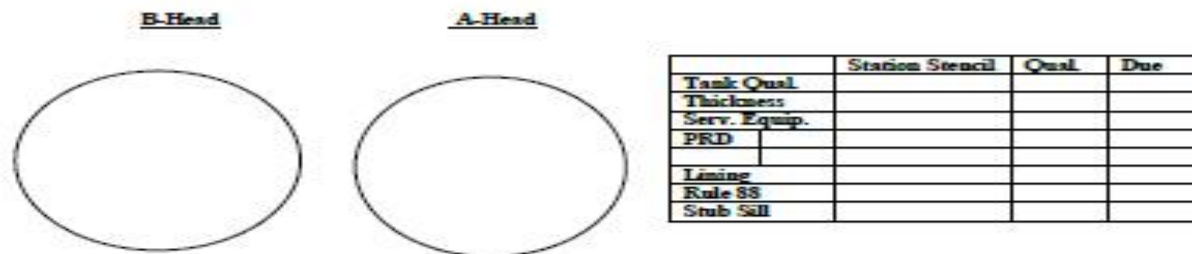
CBTX 742792 (04) Damage Assessment Notes

- Bottom outlet nozzle was sheared off. Bottom outlet valve itself was not damaged.

CBTX 742792 came to rest on the left side in a ditch parallel to the track with the B-end facing north (trailing).

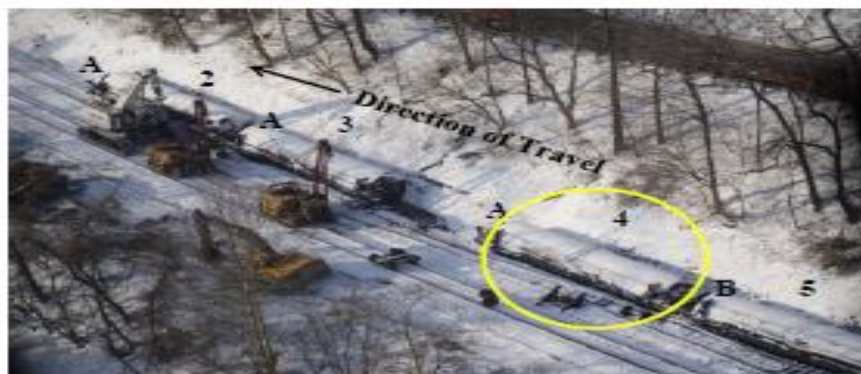
Figure 3: Resting positions of CBTX 742201 (02), CBTX 742774 (03), CBTX 742792 (04), and GATX 286285 (05).
