Revisiones de Julio 2025 a las Reglas de Intercambio de la AAR

Alberto Chavez | Karina González
Field Inspector, MID/AAR/MxV Rail | CPKC

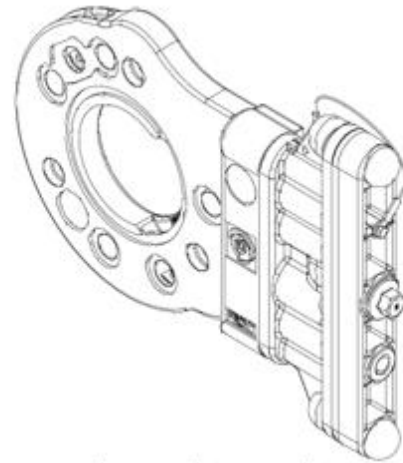
Placa de acceso completa con montaje del receptor JC 1330

16. Cada vez que se reemplaza una placa de acceso de 4 puertos por causa, también se debe reemplazar el receptor de 4 puertos asociado.

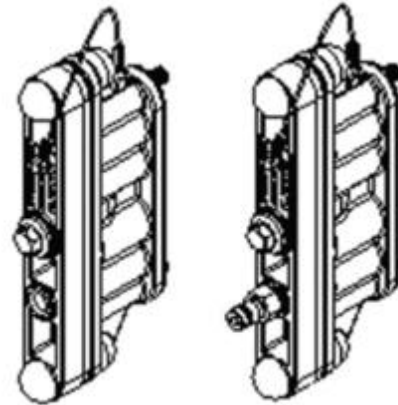
Receptor con o sin válvula de presión del cilindro de freno JC 1332

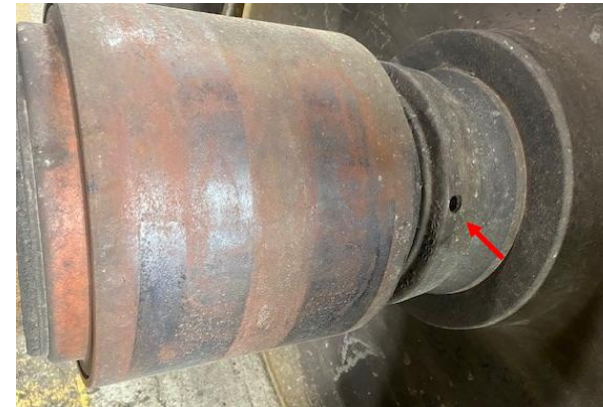
b. Un anillo de respaldo ventilado al que le falta el enchufe en el respiradero. Los enchufes que no son visibles se considerarán faltantes. (Figura 36.2)

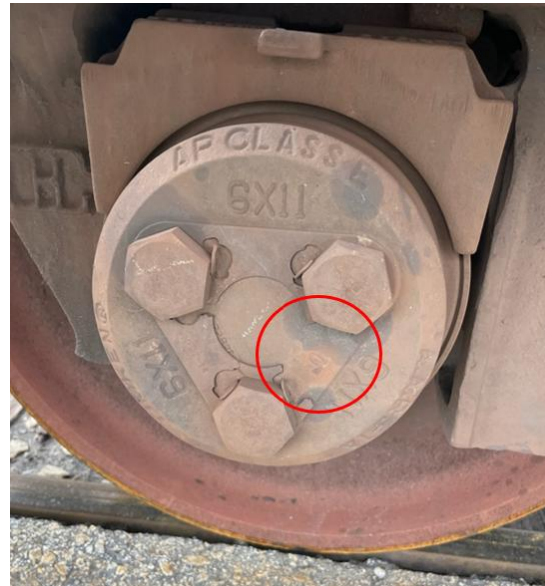
22. Inspección para la placa de bloqueo - la placa de bloqueo se considera defectuosa si falta, esta visiblemente floja o rota. (Figura 36.6)

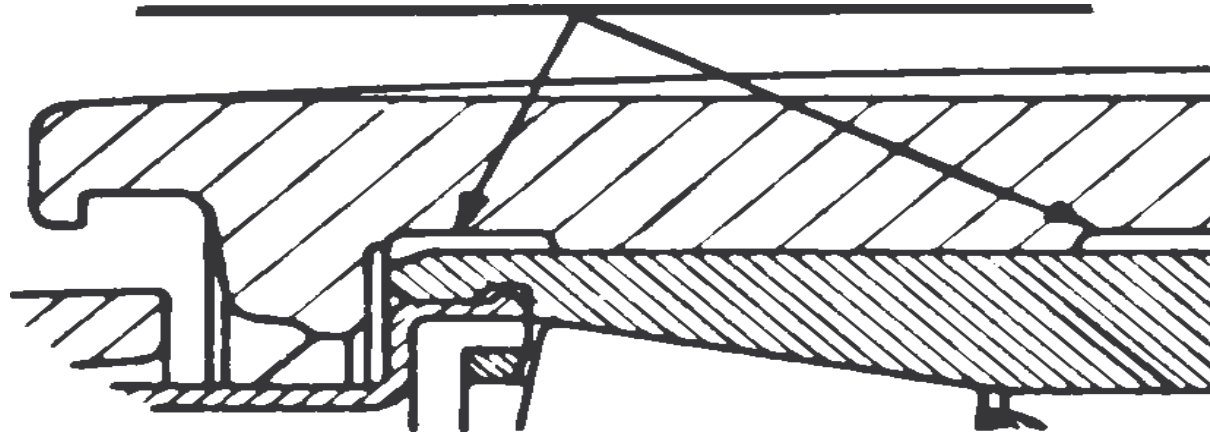
- FIGURA 37.7

ADAPTADORES CON RANURAS DE DESAHOGO FUNDIDAS O FORJADAS DE POCA PROFUNDIDAD Y SIN CHAFLÁN EN EL HOMBRO DE EMPUJE
