Lecciones aprendidas de investigación de accidentes de trenes

Francisco González, III

Federal Railroad Administration (FRA)

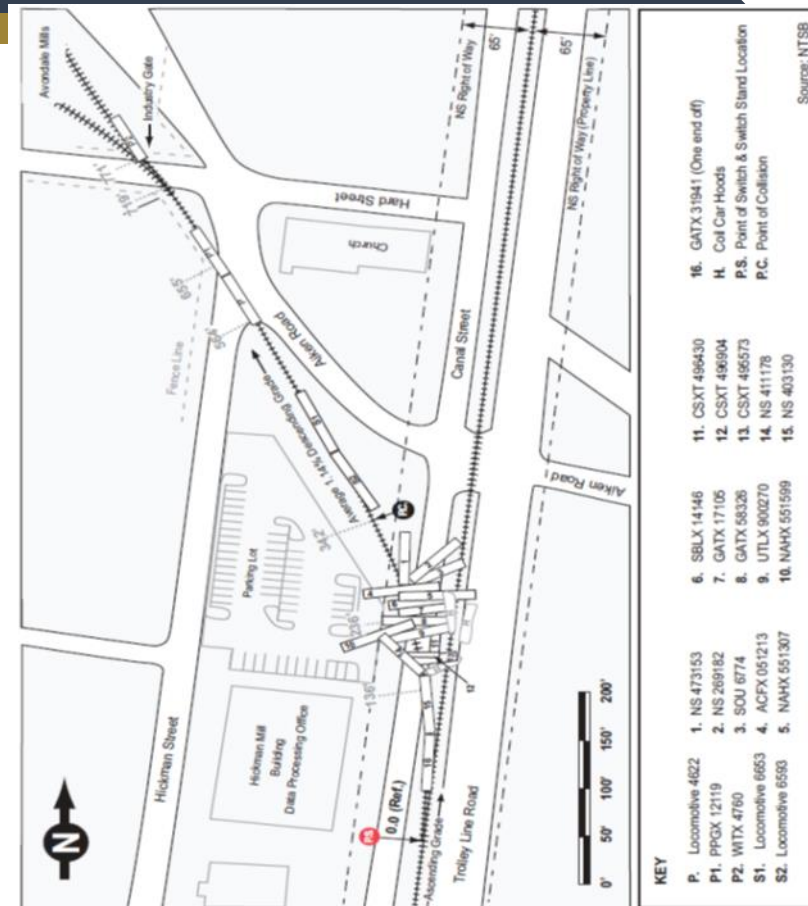
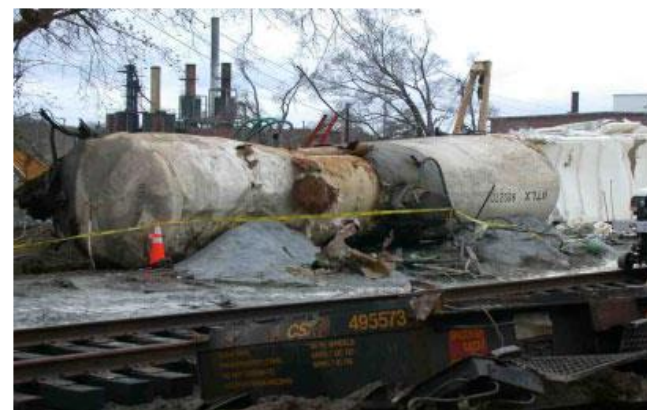
Graniteville, South Carolina

La causa del accidente fue el fracaso de la tripulación del tren anterior de retornar el cambio de vía principal a la posición normal después de que la tripulación completó el trabajo en una vía de la industria.

Contribuyó la ausencia de cualquier característica o mecanismo (Iluminación o señal) que hubiera advertido a los miembros de la tripulación la posición del interruptor

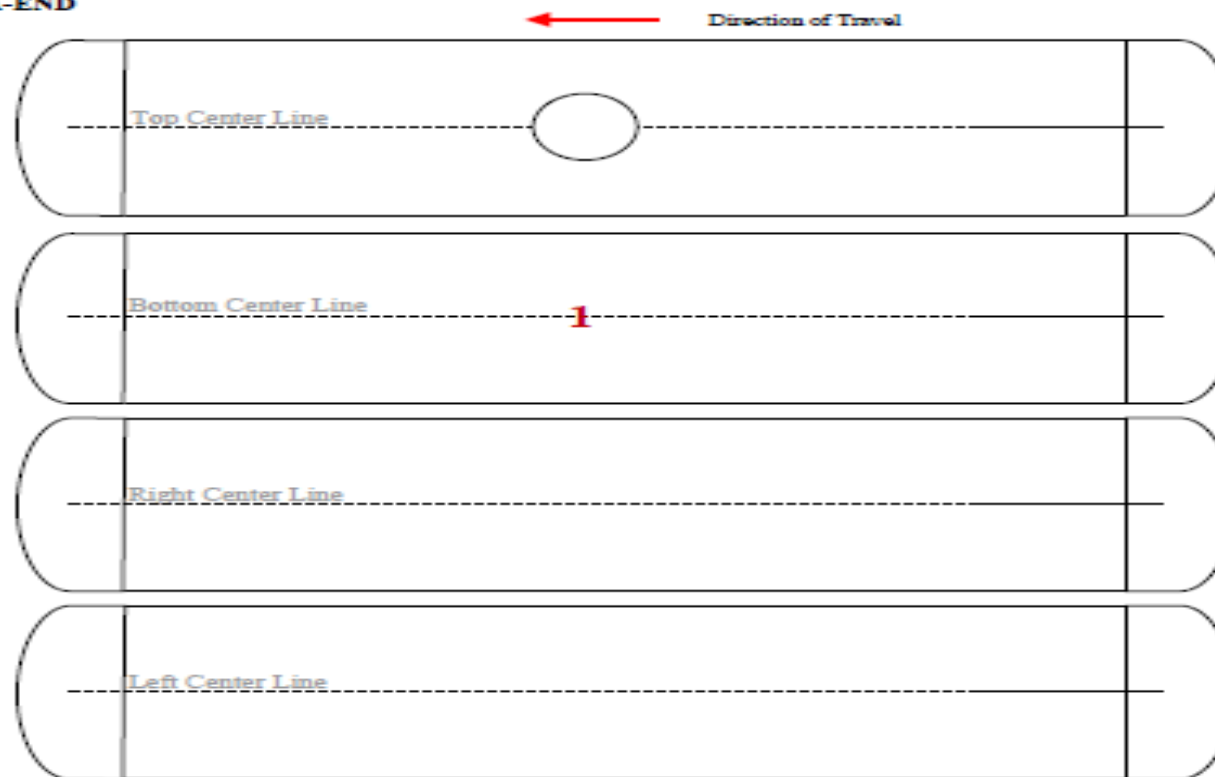
CBTX 742792 (04) Damage Assessment Notes

Reporting Marks	CBTX 742792	# 04	Car Location City/State	Mount Carbon, WV	
Date Inspected	3/3/2015	Railroad	CSX	DOT Specification	DOT-111A100W1
Last Contained	Petroleum Crude Oil, 3, PGI, UN1267		Product released	None	
Jacket	No		Breaching Damage	None	
Car builder	ARI	Stub Sill Design	AR1300	Built Date	10/25/2012
Capacity (GAL)	31,820		LD Limit (LB)	210,500

- Bottom outlet nozzle was sheared off. Bottom outlet valve itself was not damaged.
